# SEMINAR NASIONAL TEKNIK SIPIL #3

## ANALISIS KERUSAKAN JALAN MENGGUNAKAN METODE (SDI) SURFACE DISTRESS INDEX DAN (PCI) PAVEMENT CONDITION INDEX

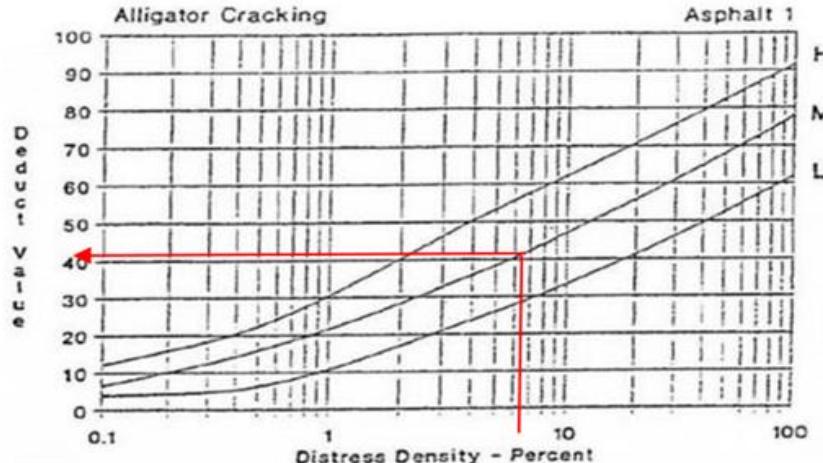
Gambar 2. Grafik *Deduct Value* Retak Buaya

Dari grafik 4.1 tersebut didapat nilai *Deduct Value* untuk kerusakan retak buaya adalah 42.

1. Penanganan untuk kerusakan retak buaya
  - a. Dilapisi dengan Burdu, Burda, Lataston
  - b. Dilakukan perbaikan drainase, dengan cara dibongkar dan dilapisi Kembali dengan bahan yang sesuai.

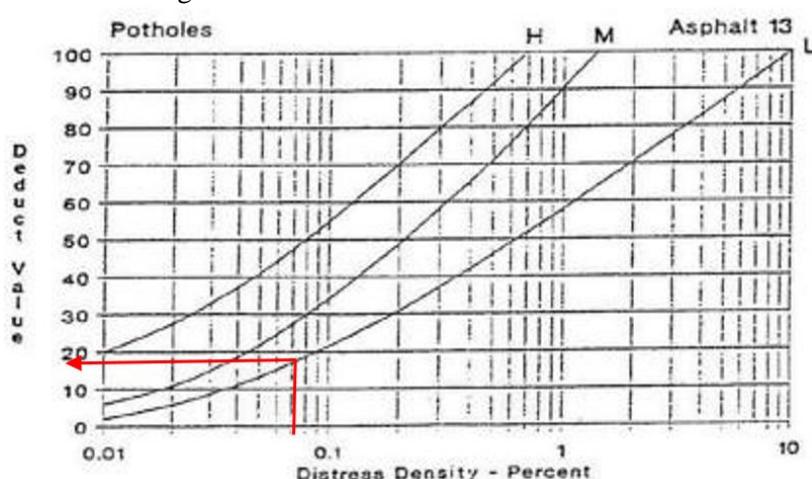
Gambar 3. Grafik *Deduct Value* Lubang

Dari grafik 4.2 tersebut didapat nilai *Deduct Value* untuk kerusakan lubang adalah 18.

2. Penanganan untuk kerusakan lubang
  - a. Dibongkar dan dilapisi dengan bahan yang sesuai
  - b. Dilakukan perbaikan drainase.
3. Penanganan untuk kerusakan retak memanjang dan melintang

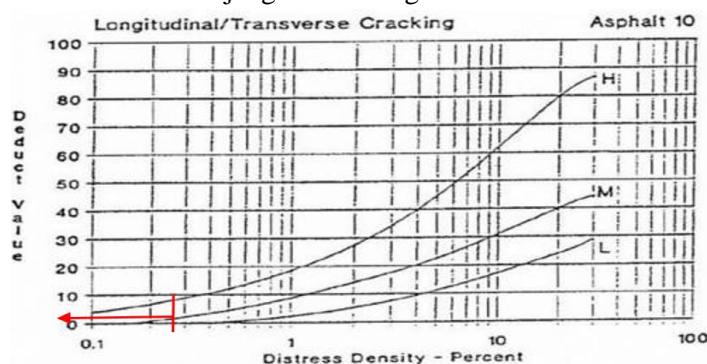
Gambar 4. *Deduct Value* Retak Memanjang / Melintang  
Sumber: Hasil Perhitungan, 2024

Dari grafik 4.3 tersebut didapat nilai *Deduct Value* untuk kerusakan retak memanjang / melintang adalah 4.

- a. Memberikan lapis tambahan dengan Latasir, Buras, Burtu, Burda Lataston, dan Latasbum
  - b. Bahu diperlebar atau dipadatkan
  - c. Celah diisi dengan vampuran aspal cair dan pasir.

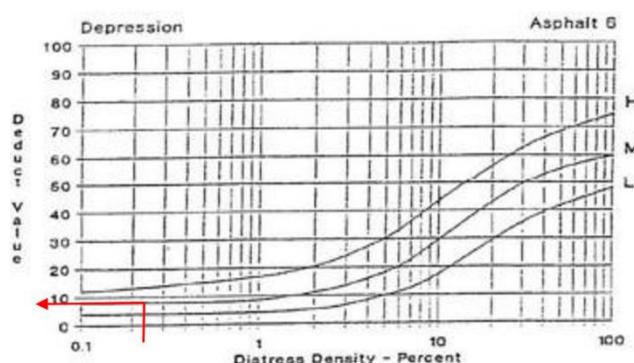
Gambar 5. *Deduct Value* Amblas  
Sumber: Hasil Perhitungan, 2024

Dari grafik 4.4 tersebut didapat nilai *Deduct Value* untuk kerusakan retak amblas adalah 9.

4. Penanganan untuk kerusakan amblas
  - a. Untuk amblas yang lebih kecil atau sama dengan 5 cm, diisi dengan bahan yang sesuai yaitu Lapan, Lataston, Laston dan diikuti dengan Buras

- b. Untuk amblas yang lebih besar dari 5 cm, dibongkar dan dilapisi Kembali dengan bahan yang sesuai.
5. Penanganan untuk kerusakan retak pinggir
  - a. Bahu diperlebar atau dipadatkan

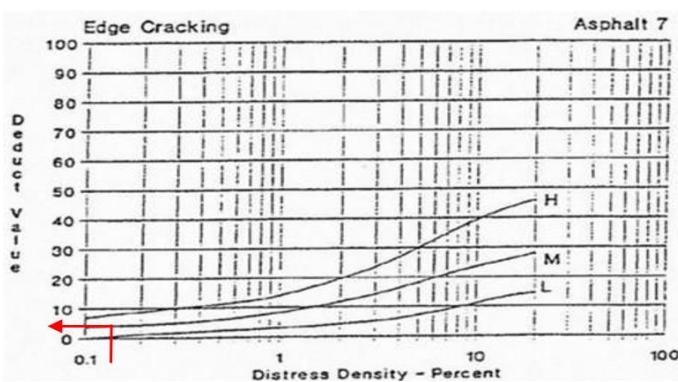
Gambar 6. *Deduct Value* Retak Pinggir  
Sumber: Hasil Perhitungan, 2024

Dari grafik 4.4 tersebut didapat nilai *Deduct Value* untuk kerusakan retak pinggir adalah 5.

- b. Dilakukan perbaikan drainase
  - c. Celah yang reyak diisi dengan campuran aspal cair dan dicampur pasir.

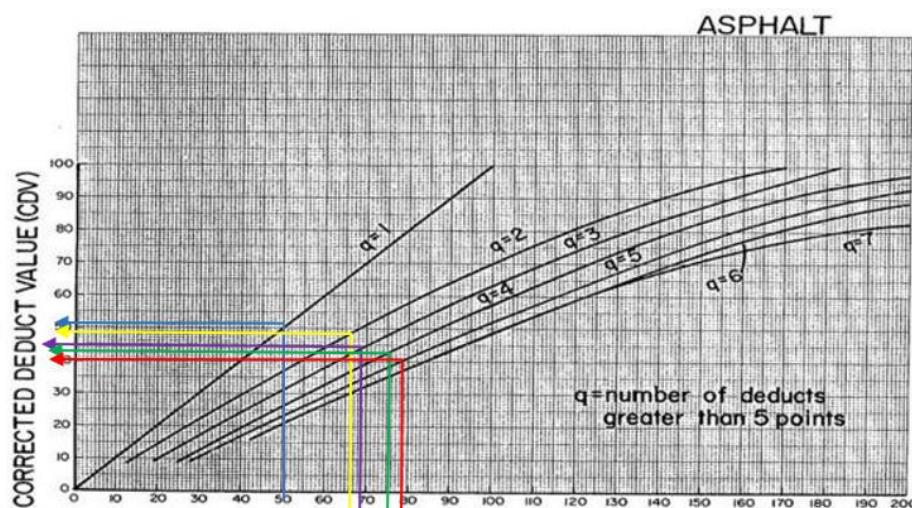
Gambar 7. *Corrected Deduct Value* STA 0+000 – 0+500

Dari gambar diatas dapat di lihat nilai pengurangan terkoreksi maksimum (CDV) pada STA 0+000 – 0+500 adalah 51.
