## STUDI PENILAIAN KONDISI KERUSAKAN JALAN DENGAN METODE NILAI *INTERNATIONAL ROUGHNESS INDEX* (IRI) DAN *SURFACE DISTRESS INDEX* (SDI)

Nika Arnita<sup>1</sup>, Irianto<sup>2</sup>, Reny Rochmawati<sup>3</sup>

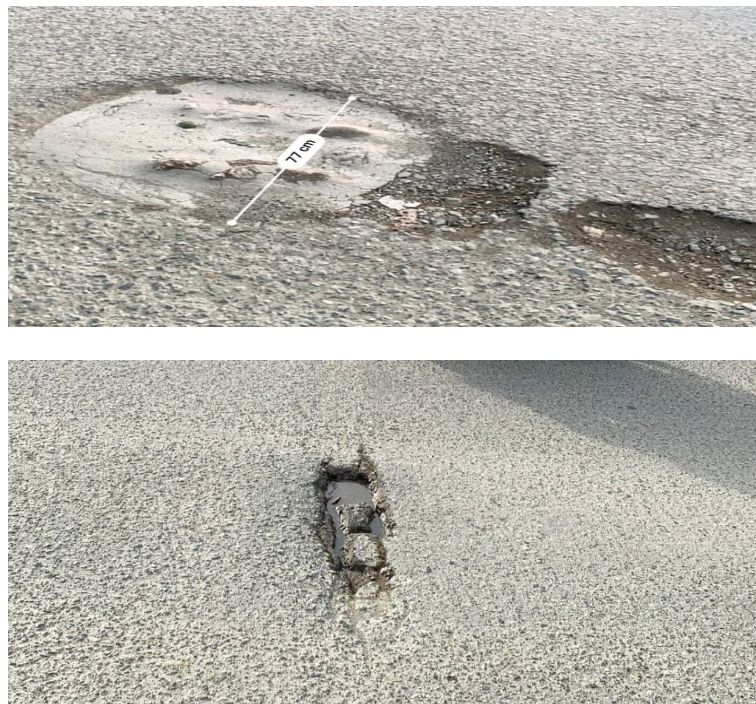
Gambar 2. Kerusakan Jalan Jenis Lubang

Jenis kerusakan ini terjadi dilapangan dengan tingkat kerusakan tergolong pada kategori tinggi dengan kedalaman rata-rata  $> 50$  mm, Kerusakan ini berbentuk seperti mangkok yang dapat menampung dan meresapkan air pada badan jalan. Kerusakan ini terkadang terjadi di dekat retakan, atau di daerah yang drainasenya kurang baik.

Ciri- ciri kerusakan ini dilapangan adalah

- Berbentuk seperti mangkok
- Kedalaman  $< 12$  mm
- Meresapkan air

1. Untuk kerusakan retak:
  - a. Memberikan lapis tambahan dengan LATASIR, BURAS, BURTU, BURDA, LATASTON, dan LATASBUM.
  - b. Melakukan perbaikan drainase,
  - c. Bahu diperlebar atau dipadatkan,
  - d. Celah diisi campuran aspal cair dan pasir.
2. Untuk kerusakan lubang:
  - a. Dibongkar dan dilapis kembali dengan bahan yang sesuai,
  - b. Perbaikan drainase.

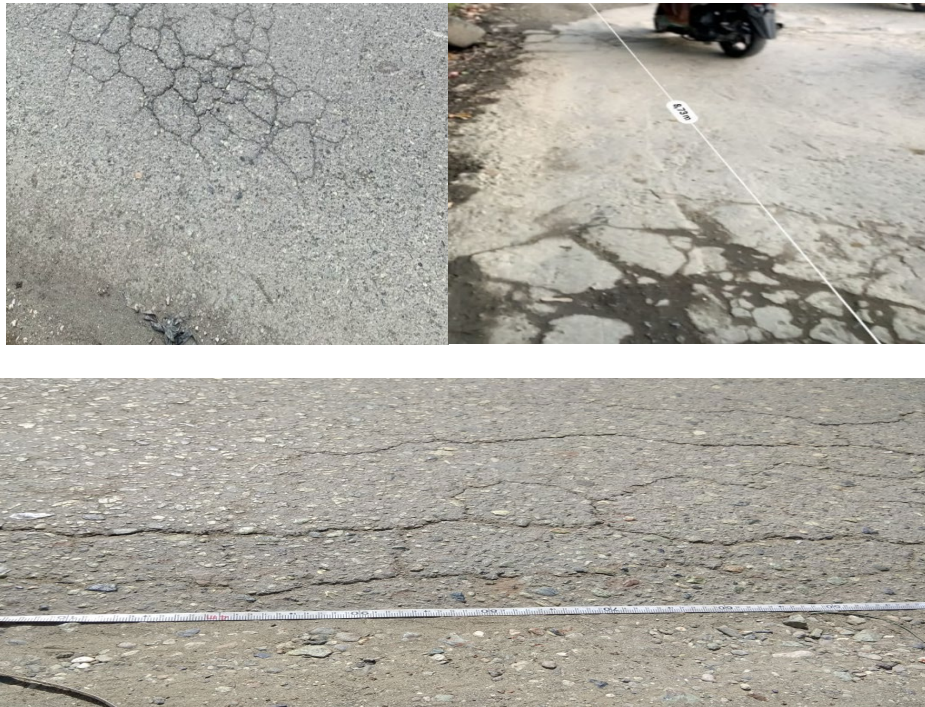
Gambar 3. Retak Samping Jalan (pinggir)

Kerusakan jenis ini berada pada level medium dengan Retak pinggir adalah retak yang sejajar dengan jalur lalu lintas dan juga biasanya berukuran 1 sampai 2 kaki (0,3 – 0,6 m) dari pinggir perkerasan. Ini biasa disebabkan oleh beban lalu lintas atau cuaca yang memperlemah pondasi atas maupun pondasi bawah yang dekat dengan pinggir perkerasan. Diantara area retak pinggir perkerasan juga disebabkan oleh tingkat kualitas tanah yang lunak dan kadang- kadang pondasi yang bergeser.

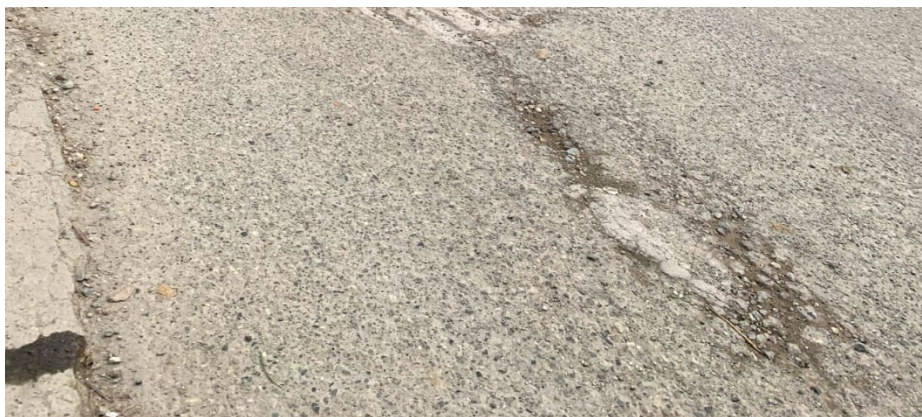
Gambar 4. Jenis kerusakan Pelepasan Butir

Kerusakan pelepasan butir pada ruas jalan Nimbokram-Genyem berada pada level higt dengan ciri pelepasan butiran yang ditandai dengan lepasnya agregat yang diikuti dengan lubang-lubang kecil. Kerusakan Jenis ini biasanya disebabkan lapisan perkerasan yang kehilangan aspal atau tar pengikat dan tercabutnya partikel-partikel agregat. Kerusakan ini menunjukkan salah satu pada aspal pengikat tidak kuat untuk menahan gaya dorong roda kendaraan atau presentasi kualitas campuran jelek.

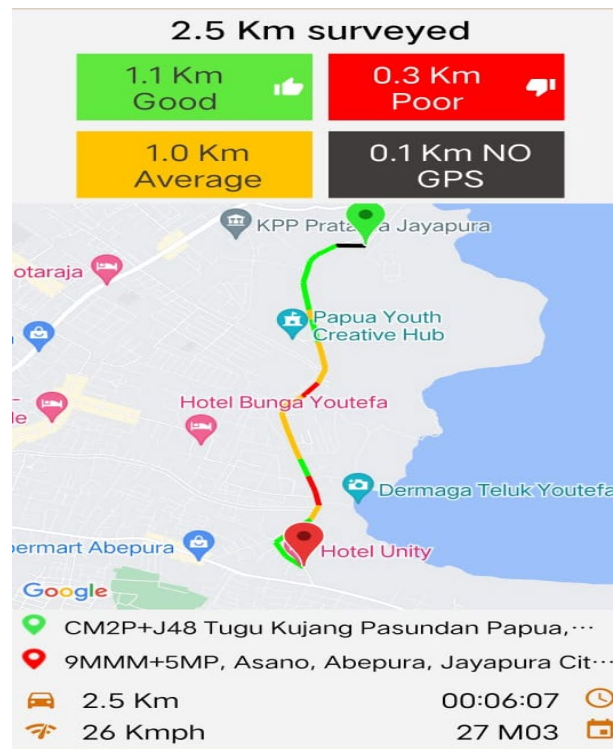
Gambar.2. Pengukuran IRI dari arah Jayapura ke Pasar Youtefa

Pengukuran nilai *International Roughness Index* (IRI) atau lebih dikenal dengan pengukuran nilai kerataan jalan dilakukan dengan menggunakan aplikasi berbasis android yaitu aplikasi **Roadbounce** dengan hasil seperti ditunjukkan pada gambar berikut :

Dari hasil pengukuran yang ditunjukkan dari gambar diatas dari total 2,5 km panjang jalan yang di analisa menunjukkan bahwa 1,1 km jalan yang dilalui dalam kondisi baik, 1,1 km mengalami kerusakan sedang, dan 0,3 km mengalami kerusakan berat, dan untuk arah sebaliknya dapat dilihat dari gambar berikut :

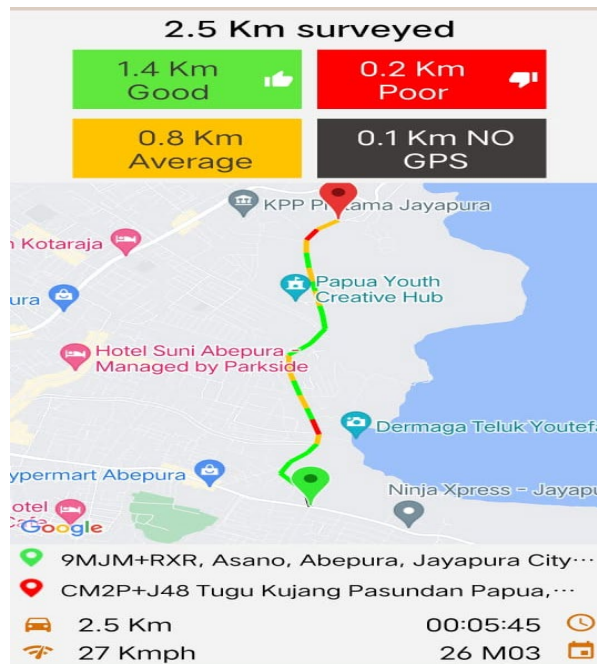
Gambar.3. Pengukuran IRI dari arah Pasar Youtefa ke arah kota Jayapura

Dari hasil pengukuran yang ditunjukkan dari gambar diatas dari total 2,5 km panjang jalan yang di analisa menunjukkan bahwa 1,4 km jalan yang dilalui dalam kondisi baik, 0,9 km mengalami kerusakan sedang, dan 0,2 km mengalami kerusakan berat.
