ANALISIS PENILAIAN *WALKABILITY INDEX* PADA INFRASTRUKTUR JALUR PEJALAN KAKI (STUDI KASUS JALAN RAYA ABEPURA-SENTANI DEPAN SMP YPPK SANTO PAULUS ABEPURA)

Penelitian ini di laksanakan di Jalan Raya Abepura Sentani depan SMP YPPK Santo Paulus Abepura, Kota Jayapura, Papua.

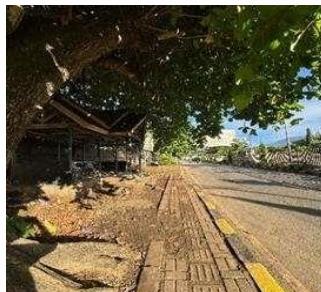
Kondisi Segmen 1

Pada segmen 1 mendapatkan nilai score Walkability sebesar 47,210 yang dimana ini menunjukkan bahwa pada segmen ini memiliki tingkat resiko sedang, penilaian terendah pada segmen ini terdapat pada variable ukuran jalur yang dimana hanya mendapatkan nilai 1,244 dikarenakan sempitnya akses pejalan kaki dikarenakan banyaknya penghalang jalan.

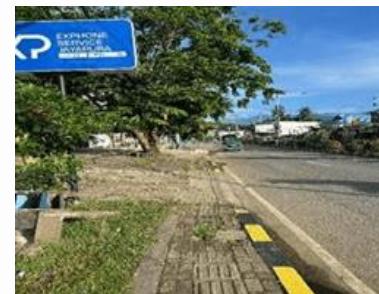
Kondisi Segmen 2

Pada segmen 2 mendapatkan nilai score *Walkability* sebesar 58,210 yang di mana ini menunjukkan bahwa pada segmen ini memiliki tingkat resiko sedang, penilaian terendah pada segmen ini terdapat pada variable Pemeliharaan Fasilitas yang di mana hanya mendapatkan nilai 1,678 dikarenakan banyaknya sampah dan ludah pinang yang tidak dibersihkan.
